Revue scientifique et technique des monuments historiques | Semestriel 2 | 2011

Avec l'école de Chaillot en Chine : un chantier expérimental en terre crue

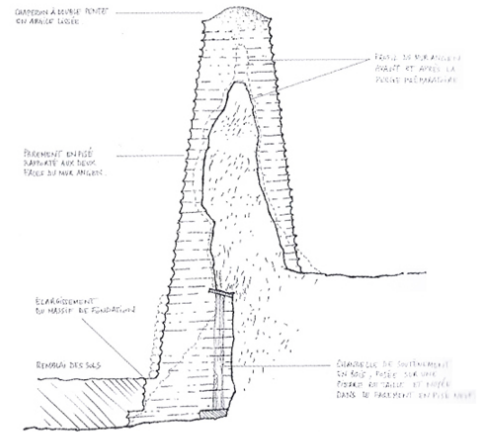
Figure 2
Principe de consolidation du rempart par deux contre-murs en pisé.

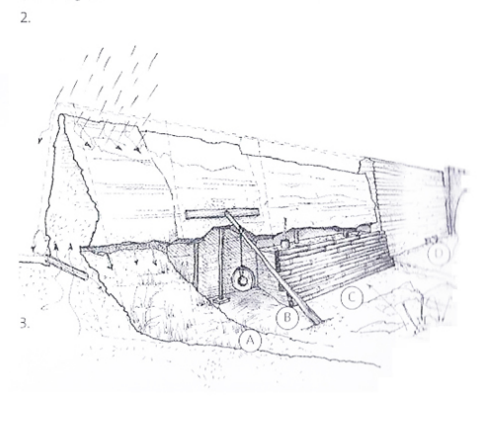
Figure 3
Restauration du rempart.
A. Dégradations dues à l'eau (état été 2010).
B. Purge et étaiement du rempart (septembre 2010).
C. Réalisation de deux parements de pisé de part et d'autre de l'ancien mur, (octobre 2010).
D. Restauration achevée (novembre 2010).

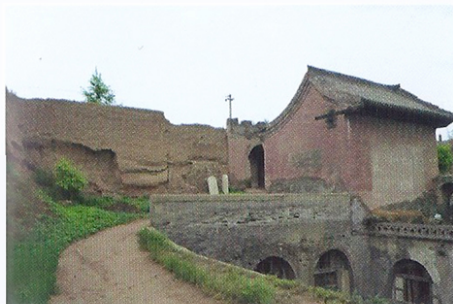
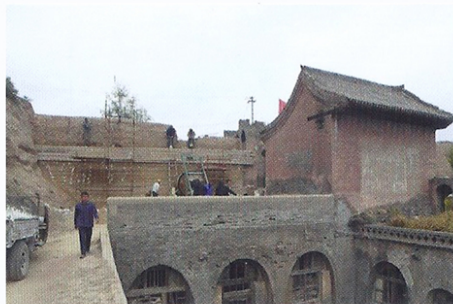
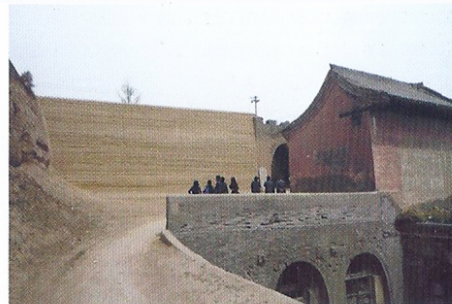
Figures 4, 5 et 6
Le rempart : avant, pendant et après travaux.
Ph. Benjamin Mouton.
© Université de Tongji.

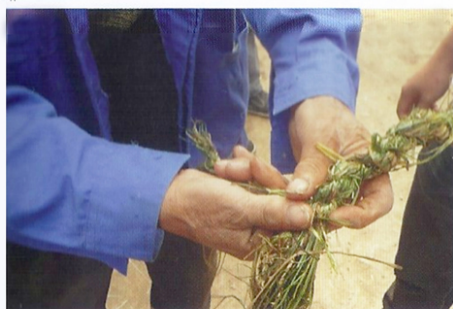
7.

Figure 7
Cordelettes en fibres naturelles, confectionnées pour liasonner les rondins du coffrage.
Ph. Benjamin Mouton.
© Université de Tongji.

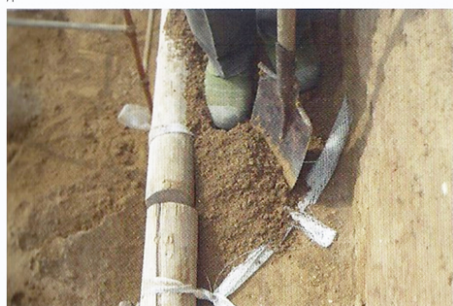
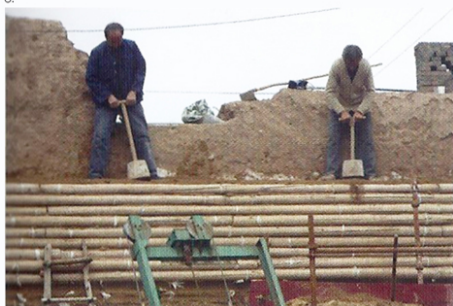
Figures 8 et 9
Montage du contre-mur en pisé et le damage réalisé à l'aide d'un Sichu.
Ph. Benjamin Mouton.
© Université de Tongji.

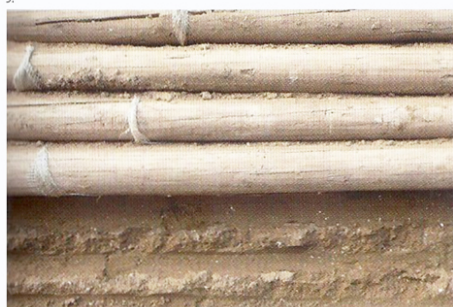
10.

Figure 10
Détail du coffrage ; au-dessous, partie décoffrée ne laissant que les empreintes profondes des rondins.
Ph. Benjamin Mouton.
© Université de Tongji.

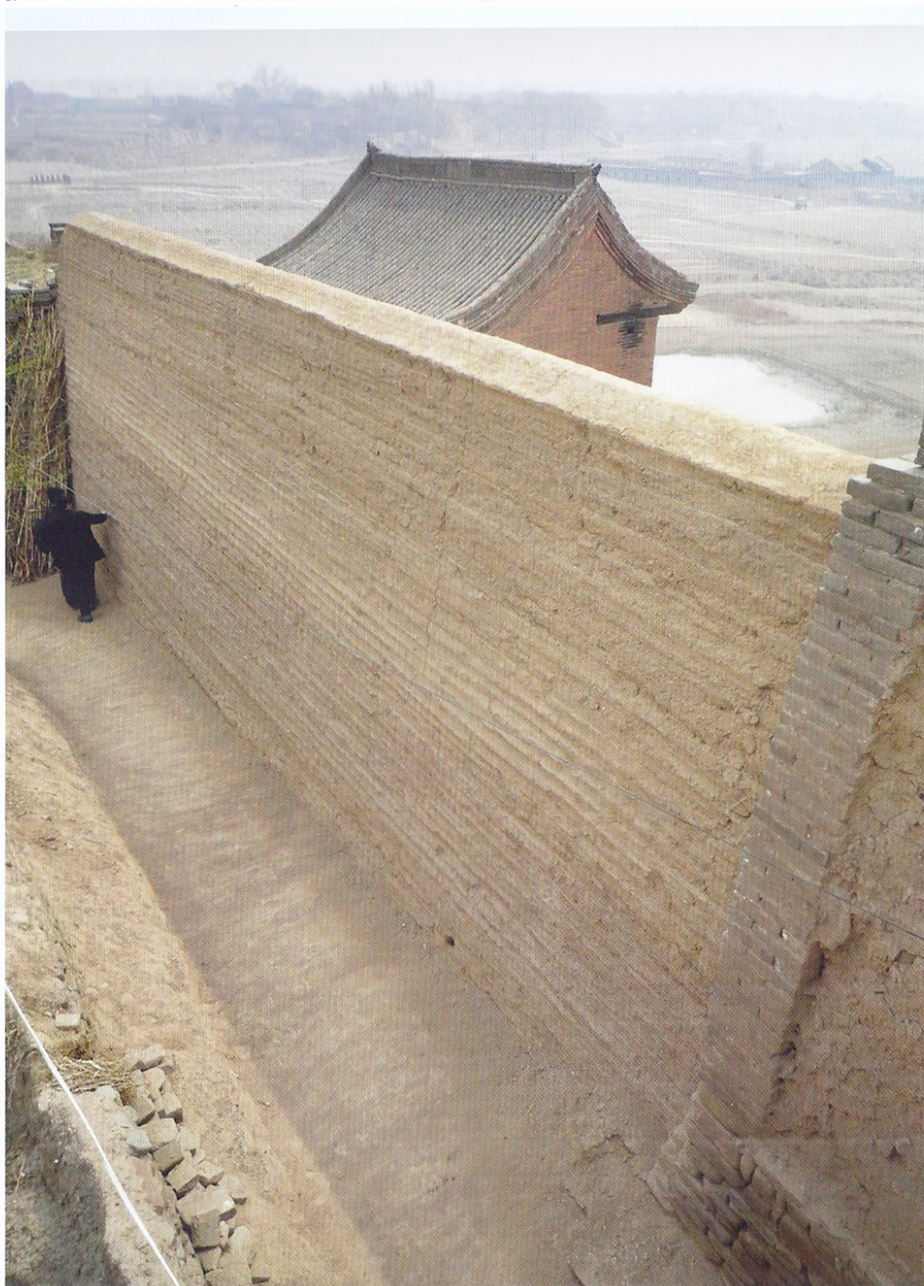
11.

Figure 11
Le rempart restauré, vu de l'intra-muros.
Ph. Benjamin Mouton.
© Université de Tongji.
