*Décors peints de l'église Saint Martin - Arces - sur - Gironde*

## RESTAURATION DES DÉCORS PEINTS DE L'ÉGLISE SAINT MARTIN : HUIT ANGES À LA CLEF

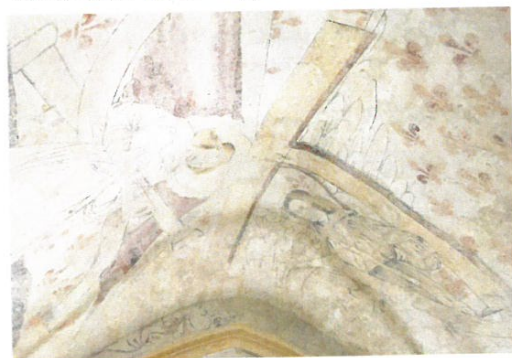
*Voûtes de la chapelle de Brésillas après restauration : à gauche, ange portant la colonne de la Flagellation ; à droite, ange portant la Croix.*

Après le dégagement minutieux des décors aux scalpels (plus de 1 000 heures de travail...), ces derniers ont été nettoyés, les joints refaits à la chaux, les manques de mortier comblés et les lacunes de traits et de teintes ont été remplacées (« réintégrées ») à l'aquarelle. Au fur et à mesure du travail des restaurateurs, les visages, les ailes, les instruments, les lettres, sont devenus de plus en plus lisibles et cohérents entre eux.

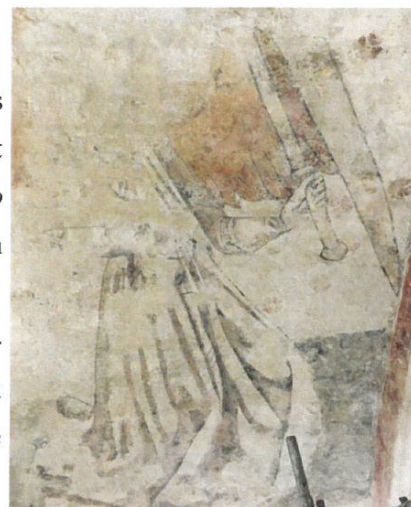
*Ange portant certainement le glaive de saint Pierre.*

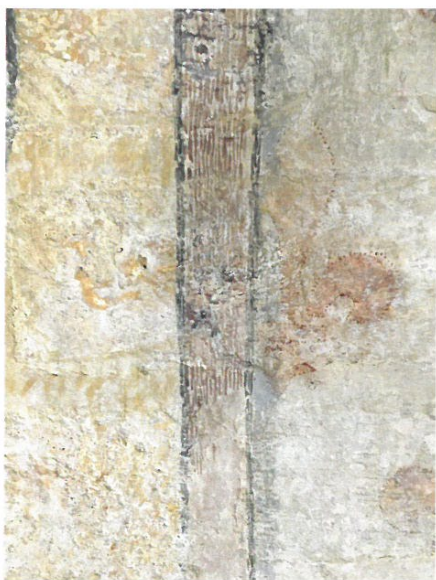
*Techniques utilisées pour réintégrer les lacunes : le *tratteggio* (A), le poncif (B) et le jus aquarellé un demi-ton plus clair que la teinte d'origine (C).*

Par souci de lisibilité de notre intervention, nous avons opté pour des techniques de restauration qui, de près, se distinguent des peintures originelles mais de loin, assurent une certaine harmonie aux décors : ont ainsi été utilisées, la technique du *tratteggio* (fines rayures resserrées qui remplacent les « aplats ») et du poncif (contours réalisés en pointillés serrés).
