Revue scientifique et technique des monuments historiques | Semestriel 2 | 2011

Avec l'école de Chaillot en Chine : un chantier expérimental en terre crue

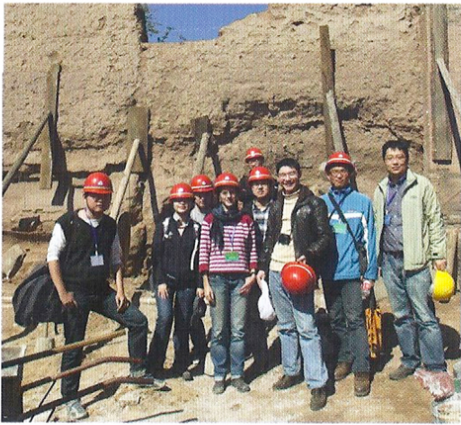
Il s'agit d'un ouvrage en pisé, élevé sur un socle de terre naturelle, dont la construction traditionnelle se faisait par travées successives de deux mètres cinquante environ, à l'aide de coffrages en rondins horizontaux superposés, tenus par des pieux obliques (technique appelée *Jia Ban Gan*). Extraite localement, la terre faiblement humide était tassée, assise par assise, et recouverte de paille à la fin de chaque journée, de façon à ralentir son évaporation. Mais l'érosion progressive et les sillons destructifs horizontaux en pied de mur, causés par les remontées capillaires, ont peu à peu altéré et fragilisé l'ouvrage, provoquant des débuts d'effondrement. Il s'agissait donc, dans un objectif de conservation et de restauration du rempart, d'évaluer les capacités des techniques traditionnelles de la terre crue et les savoir-faire artisanaux.

Les premiers travaux visèrent à dégager les éboulis qui encombraient le pied du mur et les fondations, à étayer, puis à purger les parties instables. La restauration a consisté à remonter au-devant de chaque face du mur existant, et en commençant par la façade extramuros, un contre-mur d'une épaisseur suffisante, d'environ soixante centimètres, afin d'assurer une bonne stabilité. Les premiers coffrages de reconstruction en rondins sont amarrés à l'aide de cordelettes noyées dans le mur (technique *Tuo Ban Gan*). À l'aide de la terre – à teneur de 10% d'argile et 15% d'humidité –

extraite des carrières locales encore accessibles, des couches successives de quinze centimètres ont été montées progressivement sur toute la longueur du mur, puis damées à la main avec un piseur en pierre (appelé *Shichu*) selon un rythme et une intensité spécifiques, en quinconce, de la périphérie vers le milieu du mur. Pour accentuer la cohésion et la « prise » de la terre, un tiers de chaux éteinte, sans apport d'eau, a été ajouté. L'avancement journalier, d'environ quatre-vingts centimètres de hauteur, autorisait un décoffrage tous les deux jours à mesure que le pisé effectuait son retrait et son séchage.
